Notification de sécurité produit

Défibrillateur (accessoires) – Cartouches d'électrodes adultes et pédiatriques Smart Pads (M5071A – M5072A) pour défibrillateurs externes Heartstart HS1 / Home / Onsite - Philips Medical Systems

Mise à jour concernant l'action de sécurité enregistrée sous le n° R2207100

A l'attention des utilisateurs des défibrillateurs automatisés externes (DAE) HeartStart HS1 Grand Public

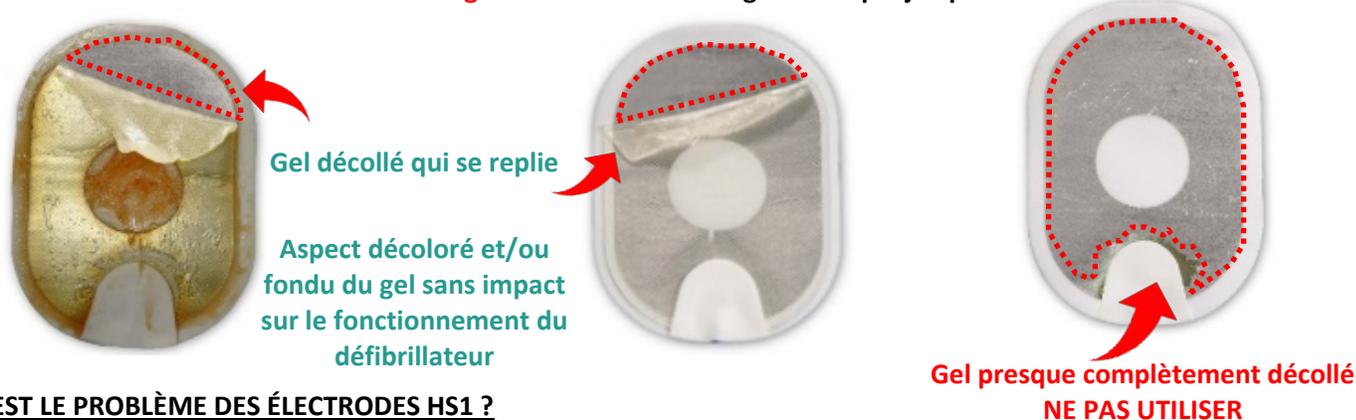
- Si le gel commence à se **séparer du support en mousse/étain pendant que vous le décollez** : empêchez autant que possible le gel de se replier sur lui-même. Appliquez les électrodes sur le patient **à moins que le gel ne soit presque complètement décollé de son support** ;

- Si le gel est **presque complètement décollé** de son support : installez des électrodes de recharge et poursuivez la procédure de secours ;
- Si le gel s'est **presque complètement décollé** du support en mousse/étain et que **vous ne disposez pas d'une cartouche d'électrodes de recharge** : continuez le massage cardiaque jusqu'à l'arrivée des secours.

Les électrodes pour DAE HS1 peuvent présenter **un décollement / repliement du gel** du support en mousse/étain lors du retrait de la feuille de protection en plastique jaune, ce qui réduit la surface du gel sur l'électrode. Dans ce cas, le DAE HS1 peut délivrer un choc moins efficace ou inefficace en raison de la surface de contact réduite avec la peau.

Le gel décollé ou plié peut également présenter **un aspect décoloré et/ou fondu**. Cela n'a aucun impact sur l'administration du traitement mais cet aspect peut retarder le traitement si l'utilisateur hésite à appliquer l'électrode en raison de son apparence, et le défibrillateur peut délivrer un traitement moins efficace ou inefficace en raison de la surface de contact réduite avec la peau.

Il est également possible que le gel se **décolle presque complètement du support** en mousse/étain lors du retrait de la feuille de protection. Si la surface de contact du gel avec la peau est petite, un arc électrique peut se produire lorsqu'un choc est délivré, ce qui peut provoquer des brûlures sur la peau du patient. Il est aussi possible que le DAE ne puisse pas délivrer de choc à travers les électrodes.
